Ofício n.º 047/2016 - GP

Assunto: **Resposta Pedido de Informação nº 276/2015.**

**RELATÓRIO DO PROJETO EMERGENCIAL  
PARA RECUPERAÇÃO DO CANAL DO  
ARROIO MONTENEGRO E REFORÇO NA  
ESTRUTURA DE RESIDÊNCIA COM RISCO  
DE DESABAMENTO**

**LOCAL: RUA CAPITÃO CRUZ, 2380 – CENTRO – MONTENEGRO/RS**

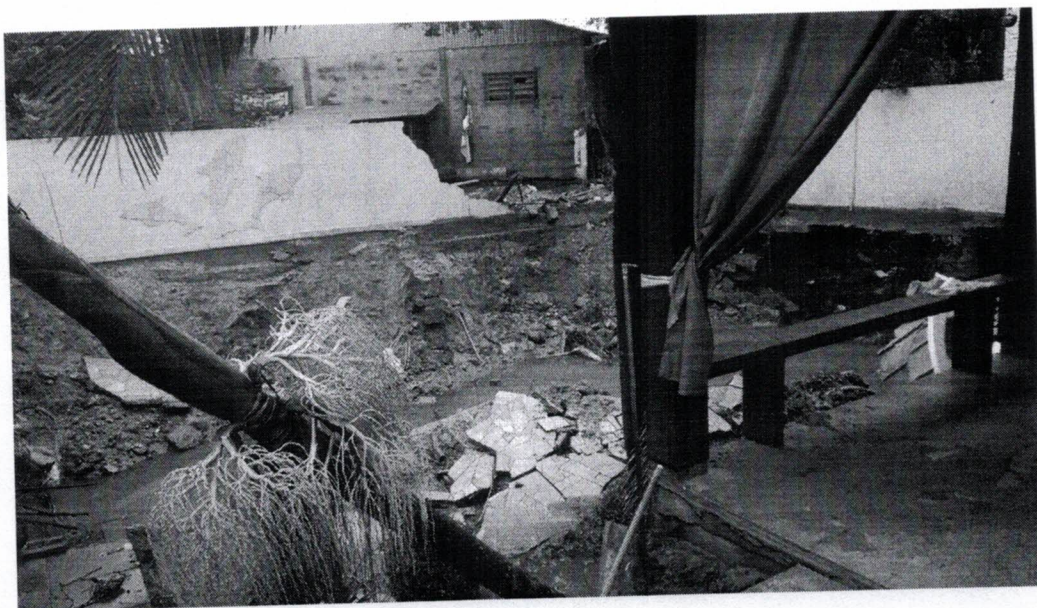
Fundos da residência na Rua Capitão Cruz, 2380

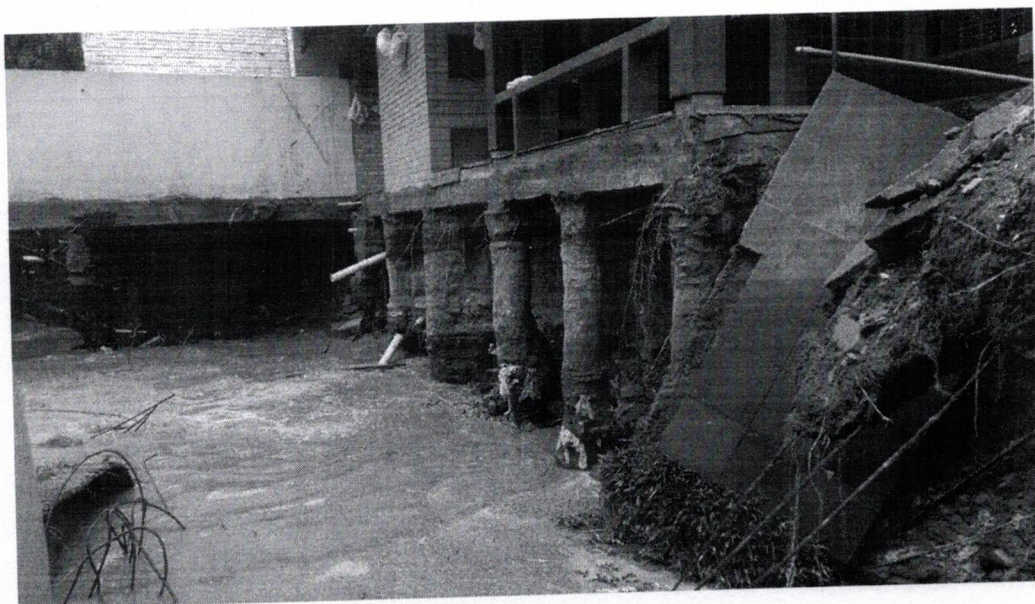
A residência existente no local encontra-se com sua fundação totalmente exposta pela ação da água ocorrida na enxurrada. As estacas em concreto armado estão apenas apoiadas ao fundo, não havendo mais a resistência lateral. Deverá ser preenchido com rachão e base de brita graduada o espaço no entorno das estacas e sob o piso da varanda da casa, garantindo a perfeita acomodação do material. Deverá ser conformado talude desta pedra, a ter sua

Erosão sob a residência, fundações expostas

Ao fundo observa-se o escritório com sem aterro sob o piso

base encaixada no leito do arroio, sendo sua cota inicial abaixo do nível do fundo do arroio. Em razão do difícil acesso de máquinas e caminhões, será necessária a utilização de uma retroescavadeira para transporte do rachão até o local de utilização, onde uma escavadeira hidráulica deverá realizar o serviço de colocação deste material. Após a recomposição do apoio das fundações e talude de rachão, deverá ser executada a concretagem deste material, com concreto fck 30MPa, garantindo que o mesmo entre e preencha os vazios entre o rachão, solidificando este talude e garantindo a estabilidade do prédio.

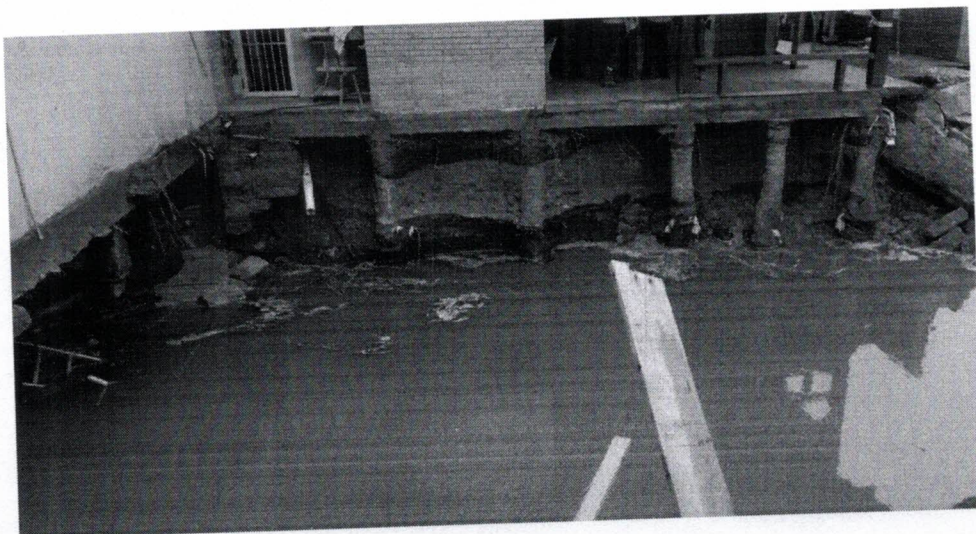
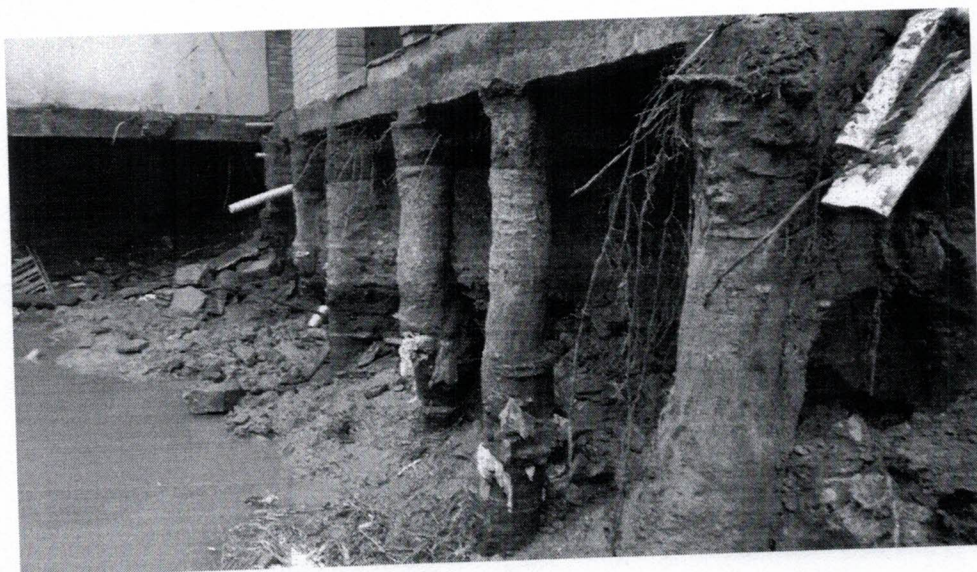
Erosão sob a residência, fundações expostas
