## PARECER TÉCNICO

DOCUMENTO GAT-UAA nº 1775/2015  
UNIDADE DE ASSESSORAMENTO AMBIENTAL  
PATRIMÔNIO CULTURAL/EDIFICAÇÃO

Investigado: Prédio na rua Ramiro Barcelos, 1625.

Vistoria e parecer no sentido de informar sobre o risco de desabamento do imóvel e da possibilidade de conservação do mesmo.

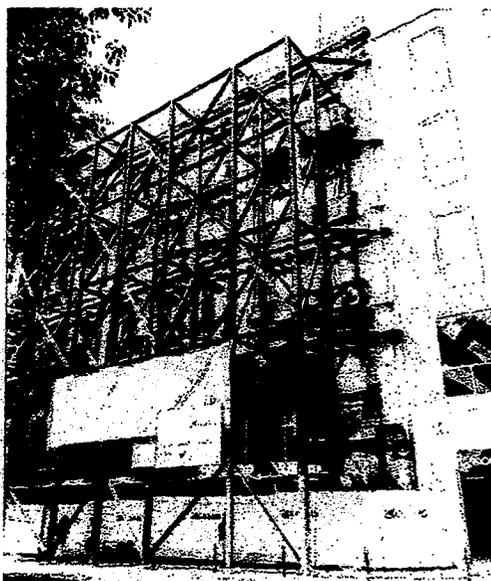
Exemplo de parede escorada, com passagem protegida para pedestres no passeio público.

O escoramento seguro das paredes certamente não é uma obra simplista. Exige planejamento e acompanhamento técnico especializado, e custo proporcional. Ônus do proprietário, consequência do abandono ao qual relegou o prédio, não zelando de sua manutenção;

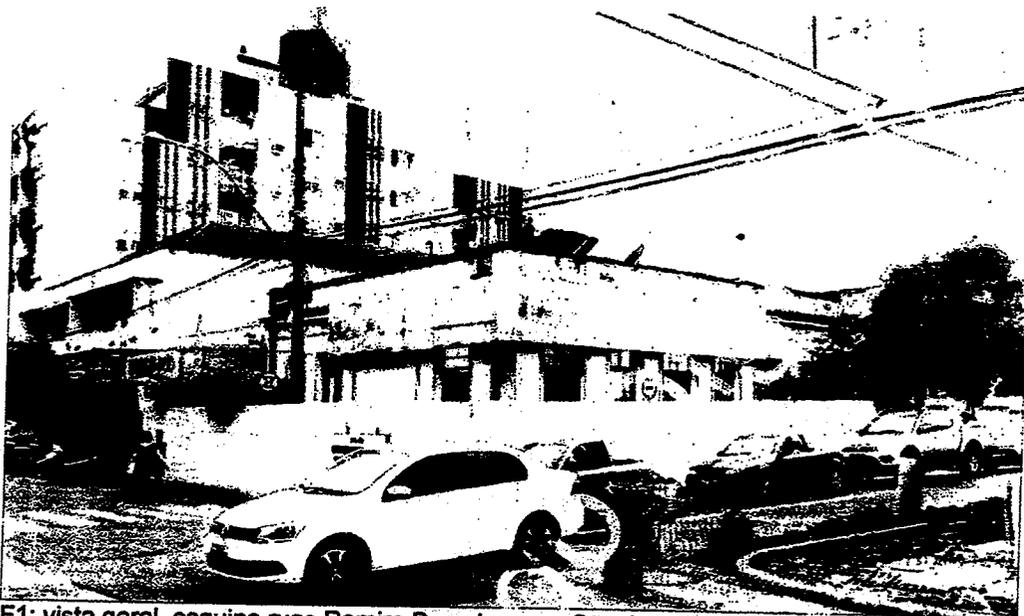
- 2.3 O prédio em exame é de somente um pavimento, construído junto ao alinhamento nas duas testadas (F1). Paredes de alvenarias de tijolos portantes. O telhado desabou em quase toda área do prédio, restando somente uma peça ainda coberta e outra parcialmente coberta. Os escombros do telhado acumulam-se no nível do piso, no interior do prédio;

F1: vista geral, esquina ruas Ramiro Barcelos com São João.

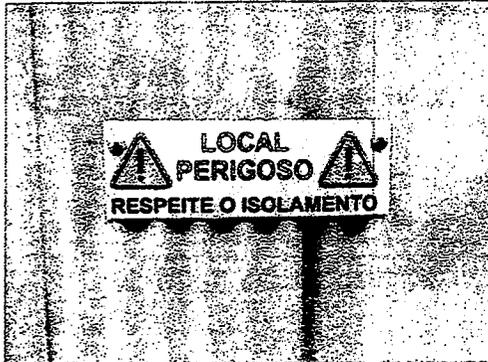
- meio fio, e devidamente sinalizado (ver fotos F6 e F7 no final deste Parecer). Porém, deve-se ressaltar que trata-se somente de um isolamento, e não de um escoramento para impedir o colapso do prédio;

F6: tapume externo sinalizado.

- 2.8 A situação encontrada recomenda as seguintes medidas imediatas:
- manter o isolamento;
  - escorar as paredes;
  - desmontar e remover o restante do telhado e estruturas de madeira (escada, pisos, etc.), e remover painel publicitário da fachada;

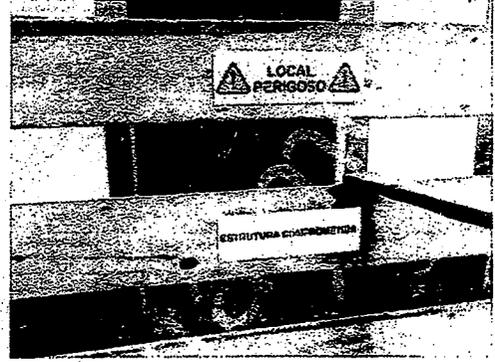
F7: tapume interno sinalizado.

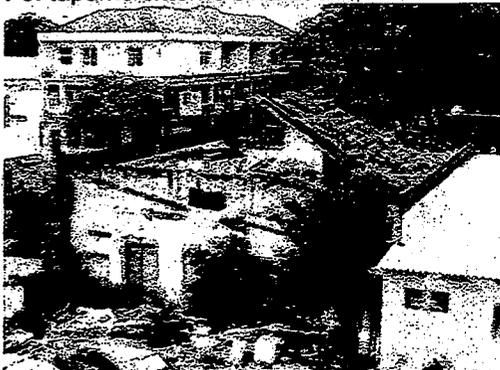
F8: vista superior, observando-se que resta somente pequeno segmento do telhado.

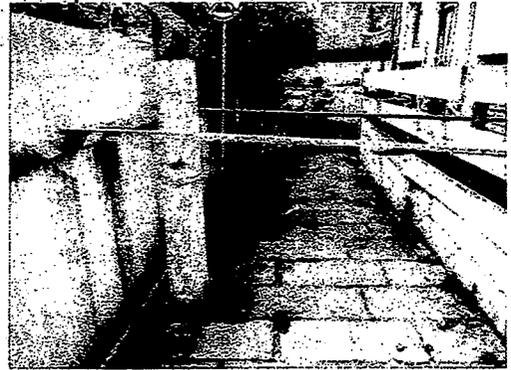
F9: passeio interditado, rua Ramiro Barcelos.

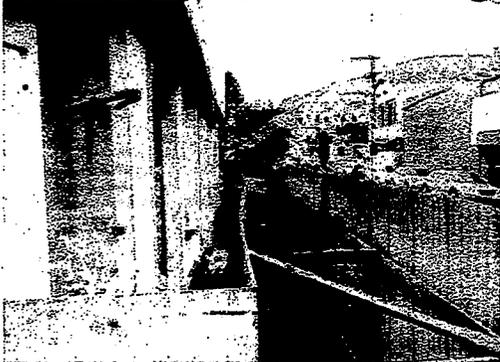
F10: passeio interditado, rua São João.

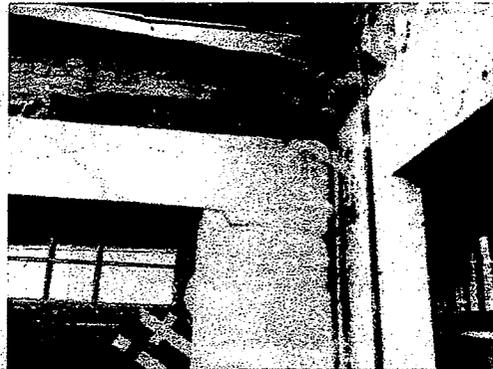
- 2.4 São aproveitáveis ainda somente as paredes do prédio. Os demais elementos estão excessivamente degradados ou já desaparecidos;
- 2.5 Nas paredes remanescentes observam-se vários indicadores de fragilidade. Há fissuras (F23), rebocos rachados (F24), paredes sem solidarização (F27), etc.;

**F23: observam-se fissuras horizontais na fachada.**

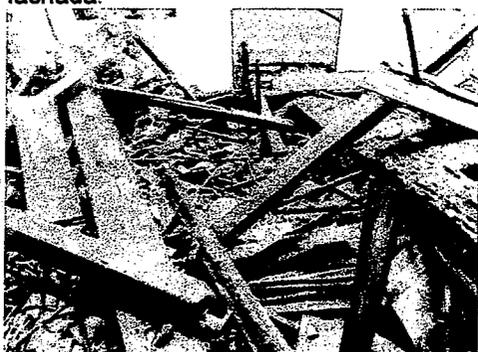
**F25: interior da peça está atulhado com destroços do telhado.**

- remover todos os entulhos;

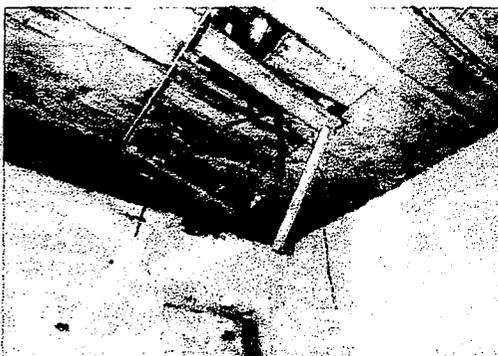
F32: forro da peça da foto anterior, perto de colapso.
