PREFEITURA MUNICIPAL DE MONTENEGRO SECRETARIA MUNICIPAL DE OBRAS PÚBLICAS - SMOP

RELATÓRIO DE VISTORIA

PONTE DO BAIXIO
NA LOCALIDADE DO PASSO DO MANDUCA

JUSTIFICATIVA - ADUELAS NA ESTRADA ALAMEDA O. WILDNER SOBRE O ARROIO MONTENEGRO

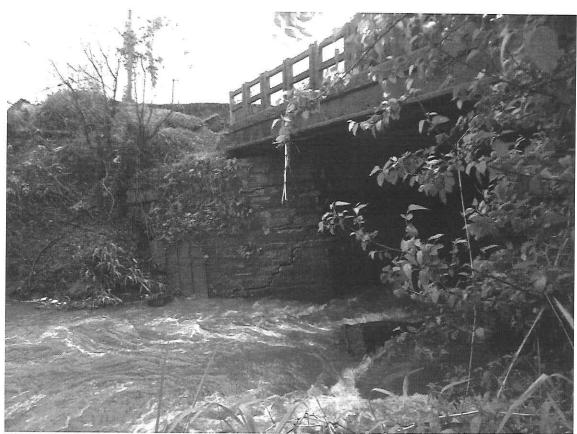
Figura 1: Cabeceira

Conforme vistoria realizada, constatou-se que a parede de alvenaria em pedra grês de uma das cabeceiras que dava sustentação a ponte rompeu, possivelmente devido ao carreamento dos sedimentos em sua fundação no leito do rio (fotos 01 e 02). Assim a parede perdeu a resistência para a sustentação da ponte e da contenção do talude da cabeceira que acabou cedendo (fotos 03 e 04).

Levando em consideração a presente situação encontrada no local, recomenda-se a demolição da ponte e a estrutura de contenção da cabeceira afetada, deverá ser feita uma nova ponte com estrutura de fundação e pilares compatíveis para a sua sustentação e demais estruturas de contenção da cabeceira.

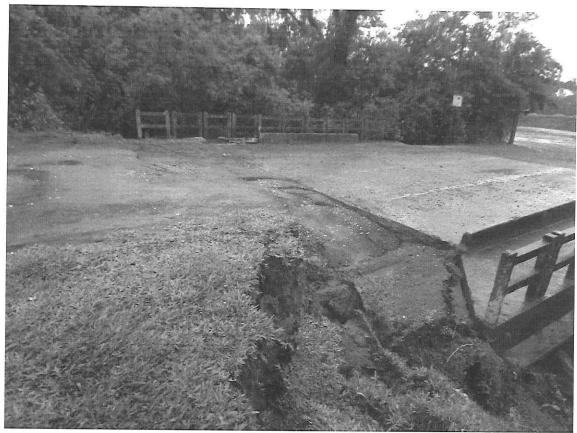
Figura 5: Ponte

A ponte movimentou-se junto com um dos apoios e está sendo sustentada pelo outro apoio que ainda resiste, mas não está ancorado, somente apoiado (fotos 05 e 06).

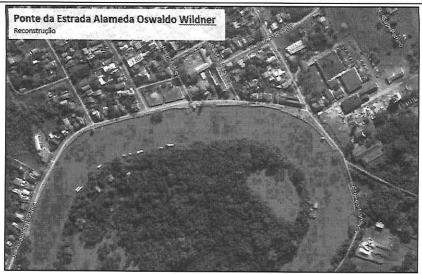
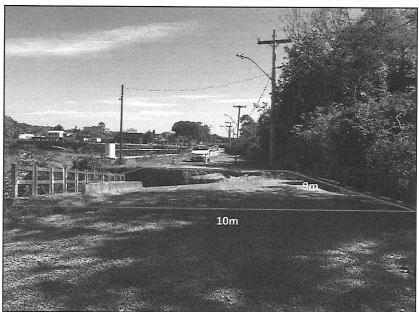
Patologia encontrada na Meta 1 é devido ao colapso de uma das alas da ponte e que por consequência, também ocorreu a cedência da parte estrutural superior da ponte, por onde passa o arroio Montenegro. Se trata de uma ponte que está localizada as margens do Rio Caí, e sofreu o colapso no dia 24 de setembro de 2018, quando ocorreram chuvas de maiores volumes, levando a interdição desta estrada, bem como a restrição de acesso a localidade Passo do Manduca. A patologia descrita acima tem como causa o solapamento da base da ala que cedeu.

Solapamento da base da ala, provocando falta de estabilização do talude e da própria ala, escorregamento do solo, colapso da estrutura da ala, cedência da parte estrutural superior da ponte.

Falta de segurança viária na estrada Alameda O. Wildner, com risco iminente de acidentes, bem como o bloqueio da estrada, impedindo o acesso a localidade Passo do Manduca.

Resolver o problema com a demolição da ponte e execução de galerias.
