PREFEITURA MUNICIPAL DE MONTENEGRO SECRETARIA MUNICIPAL DE OBRAS PÚBLICAS - SMOP

RELATÓRIO DE VISTORIA

PONTE DO BAIXIO
NA LOCALIDADE DO PASSO DO MANDUCA

JUSTIFICATIVA - ADUELAS NA ESTRADA ALAMEDA O. WILDNER SOBRE O ARROIO MONTENEGRO

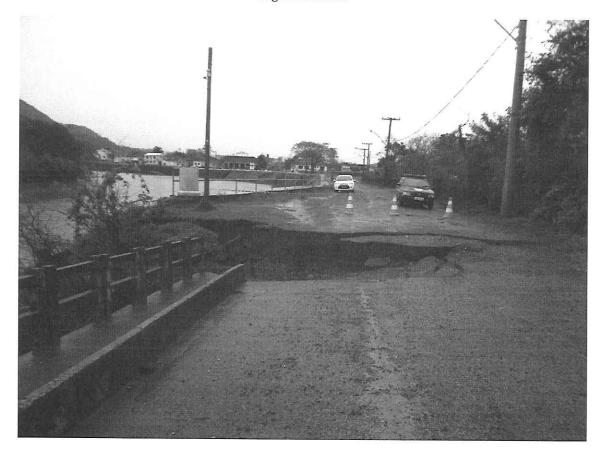
Figura 5: Ponte

Em atenção à sua CI 013/2018, encaminhamos o relatório técnico sobre a Ponte do Baixio, que sofreu danos durante o temporal de 23 e 24 de setembro.

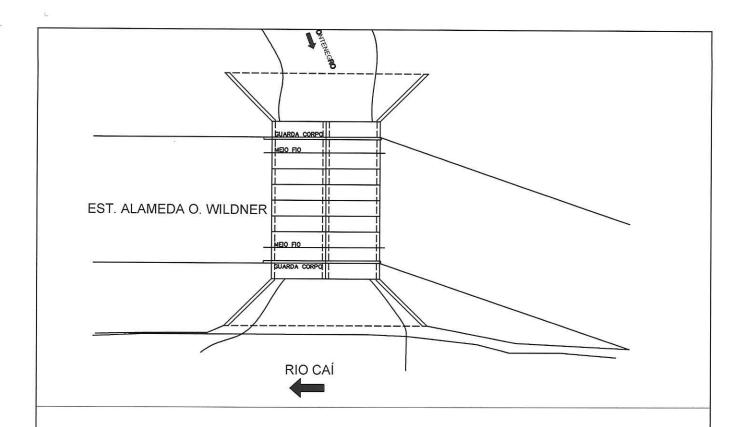
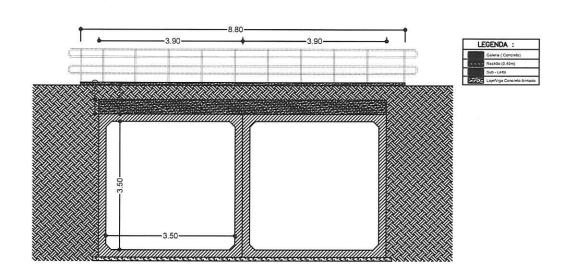
Patologia encontrada na Meta 1 é devido ao colapso de uma das alas da ponte e que por consequência, também ocorreu a cedência da parte estrutural superior da ponte, por onde passa o arroio Montenegro. Se trata de uma ponte que está localizada as margens do Rio Caí, e sofreu o colapso no dia 24 de setembro de 2018, quando ocorreram chuvas de maiores volumes, levando a interdição desta estrada, bem como a restrição de acesso a localidade Passo do Manduca. A patologia descrita acima tem como causa o solapamento da base da ala que cedeu.

Resolver o problema com a demolição da ponte e execução de galerias.
